Parecer Técnico

Ruptura do Conduto Forçado Álvaro Chaves (20/02/2013)

Porto Alegre/RS

Comissão de Especialistas constituída pelo CREA-RS

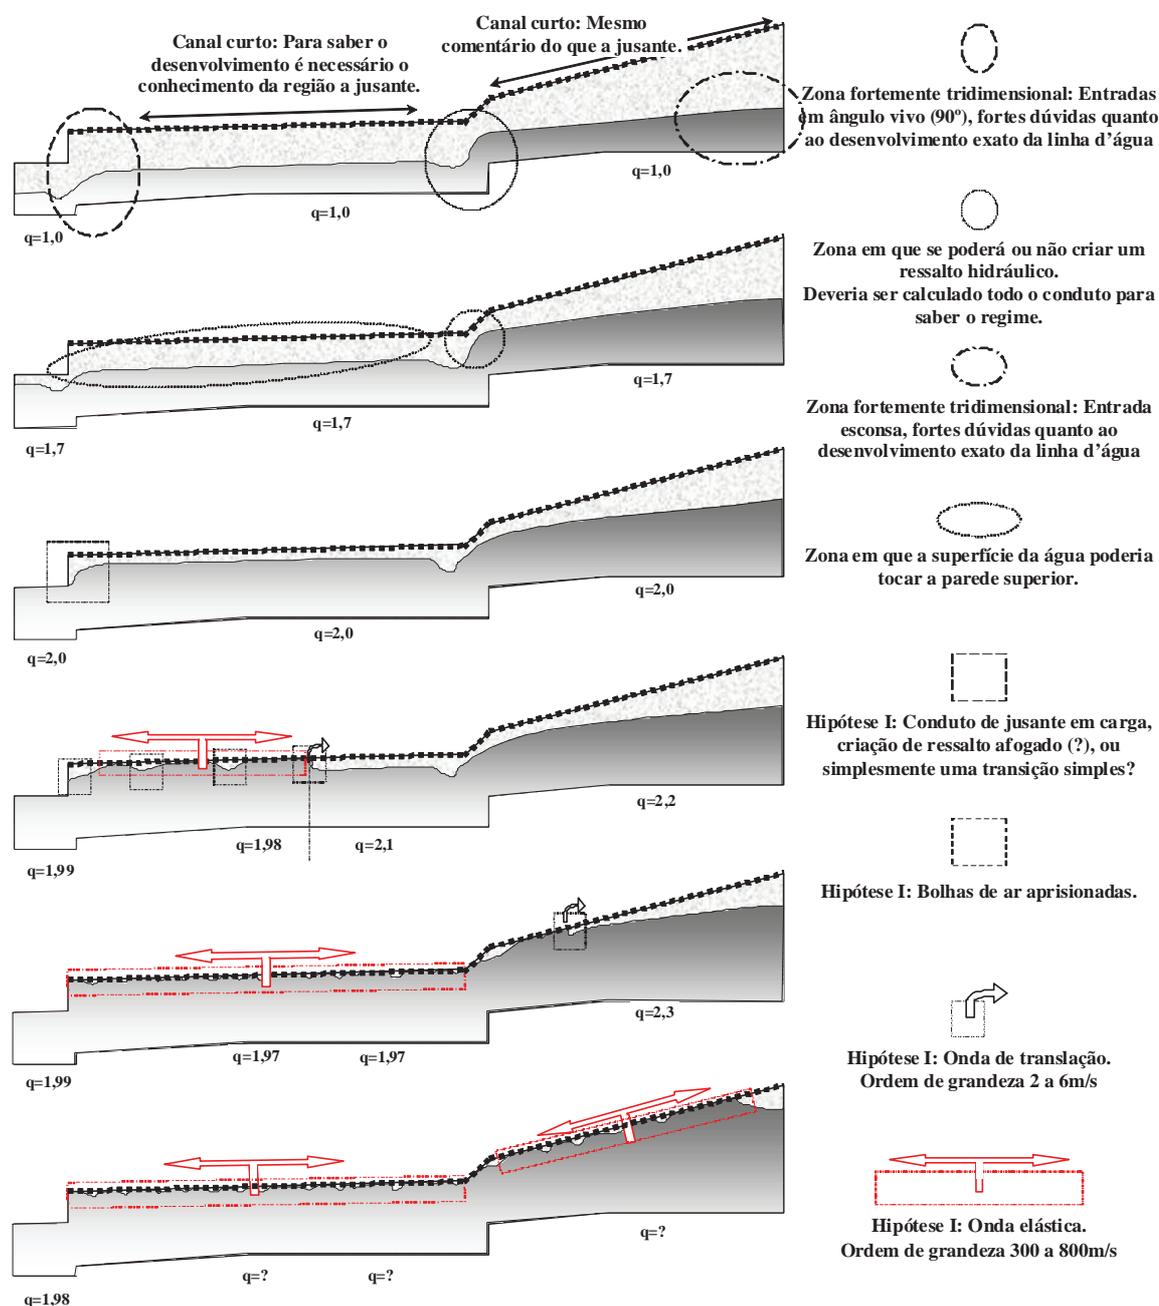
Para ilustrar a complexidade hidráulica gerada como projeto construído da galeria (conduto forçado) da Bordini, mostra-se a figura a seguir com uma das possíveis situações que desencadearam as pressões extremas que romperam o CFAC.

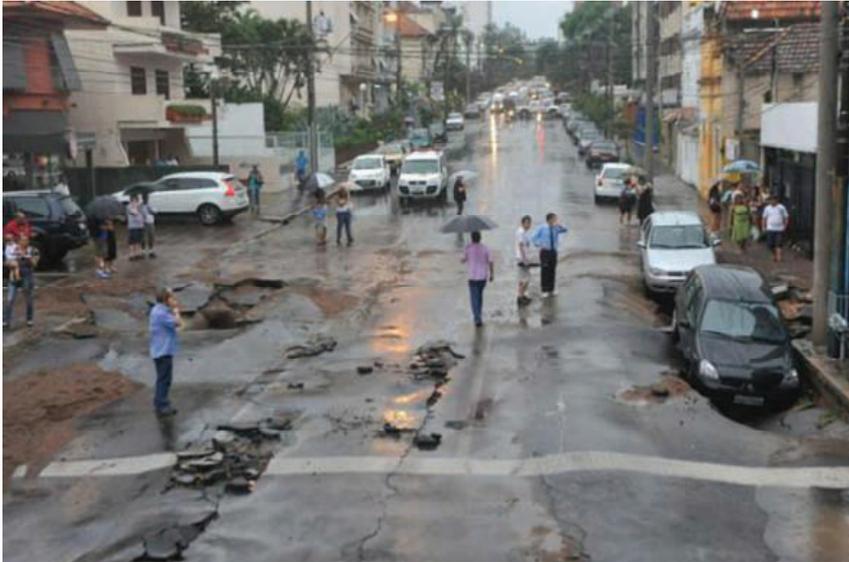
Comentário da Comissão : havia falhas nas armaduras de flexão que compõem a estrutura da tampa (lajes e vigas transversais), entretanto a ruptura ocorreu por incapacidade resistente da região do canto entre a tampa e a parede diafragma longitudinal para suportar as pressões internas no conduto.

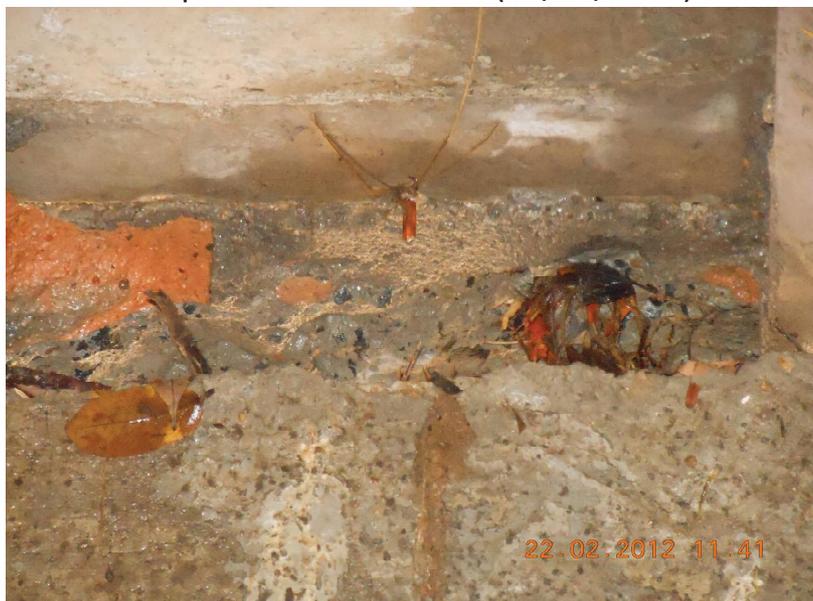
Crédito : DEP (22/02/2013 na foto ano foi programado errado na máquina fotográfica)
Comentário da Comissão : Barras de ligação rompidas (por esforços de tração) entre a tampa e a parede diafragma longitudinal (calçada da esquerda na descida), sugerindo claramente um levantamento da tampa.

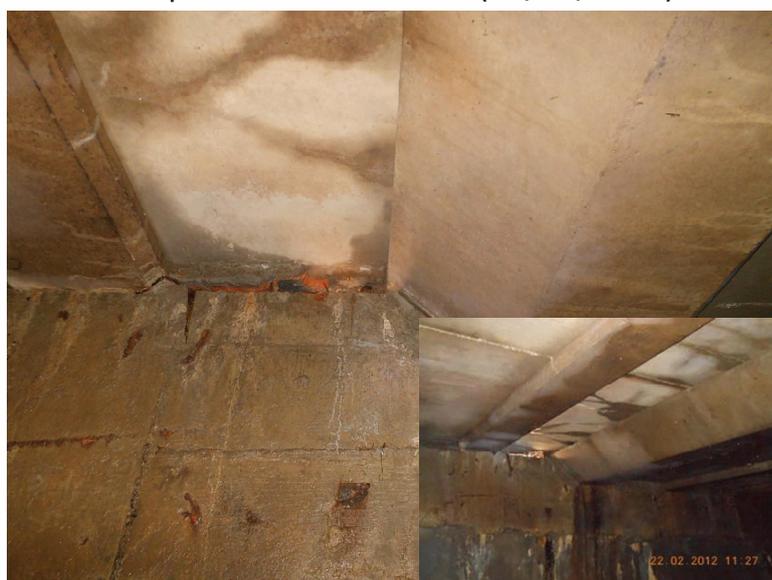
Crédito : DEP (22/02/2013 nas fotos ano foi programado errado na máquina fotográfica)
Comentário da Comissão : Calçada da esquerda na descida da Bordini, levantamento da tampa (a esquerda da foto viga T invertida e à direita estrutura especial para suportar tubulação do DMAE (sem conexão com conduto forçado).

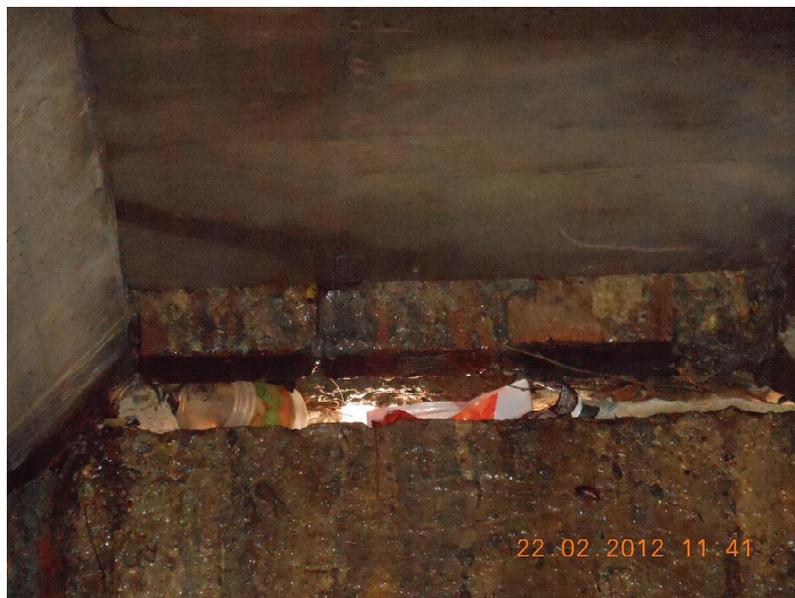
Crédito : DEP (22/02/2013 na foto ano foi programado errado na máquina fotográfica)
Comentário da Comissão : Calçada da direita na descida da Bordini, levantamento da tampa
(tijolos de vedação pré-concretagem visíveis)

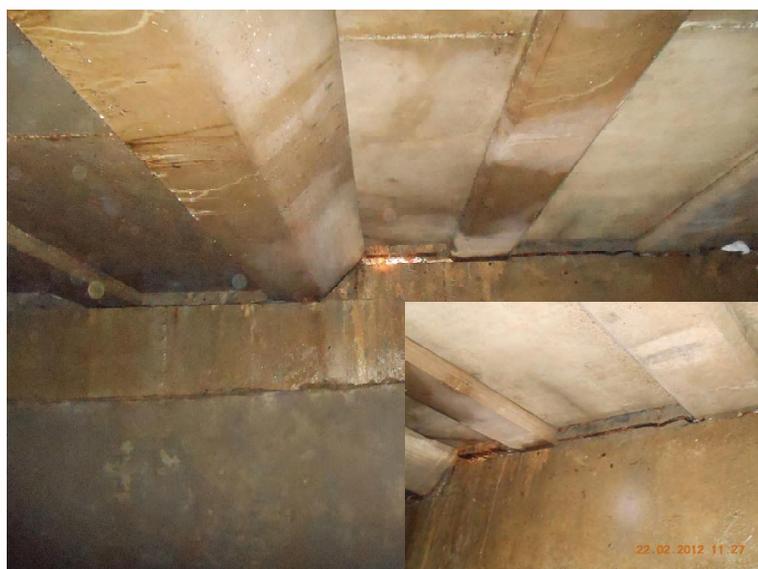
Crédito : DEP (22/02/2013 na foto ano foi programado errado na máquina fotográfica)
Comentário da Comissão : Calçada da direita na descida da Bordini, levantamento da tampa.

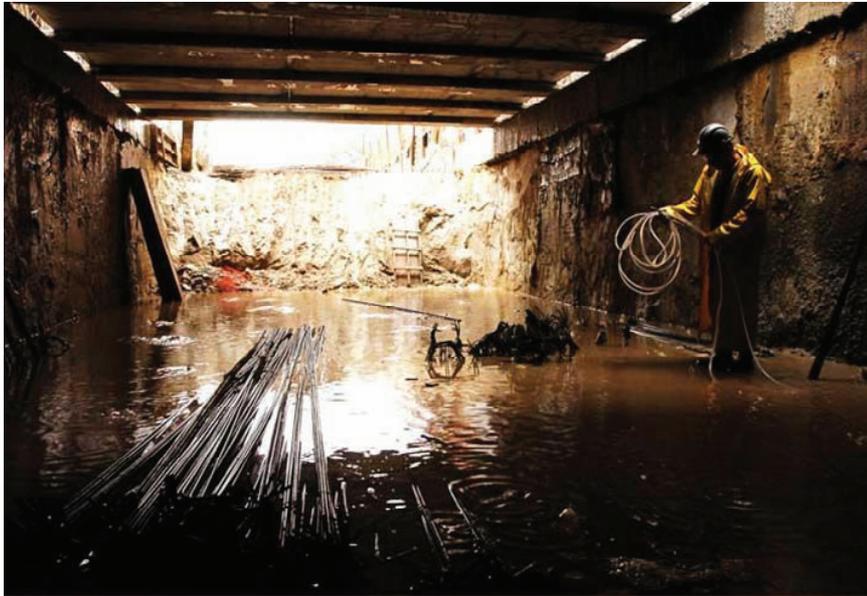
Comentário da Comissão : estrutura pré-moldada (vigas T invertidas e lajes) antes da concretagem da sobrelaje (orifícios laterais ainda não vedados com tijolos para conter concretagem) ; observe-se o (mau) aspecto das paredes diafragma; questão hidráulica : vigas aparentes no teto introduzem rugosidade complexa.

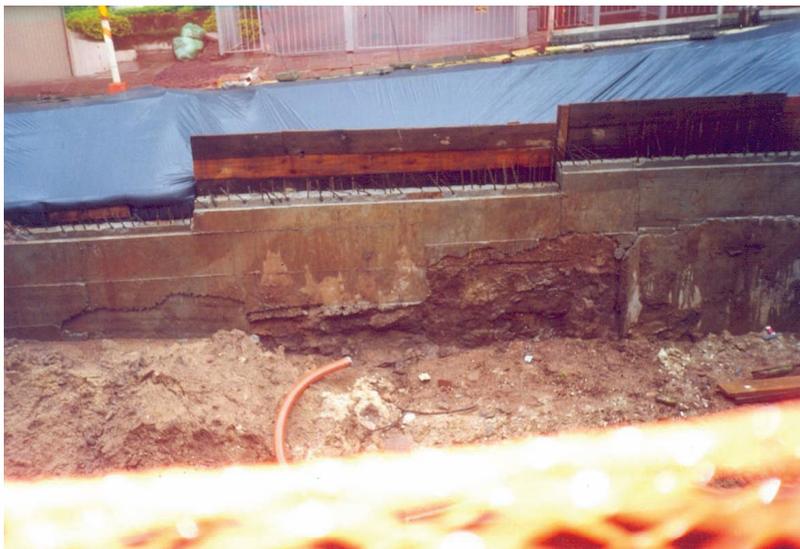
Comentário da Comissão : aspecto da concretagem de parede diafragma na Rua Bordini mostra insuficiência na ferragem de espera para engaste da laje superior (tampa)

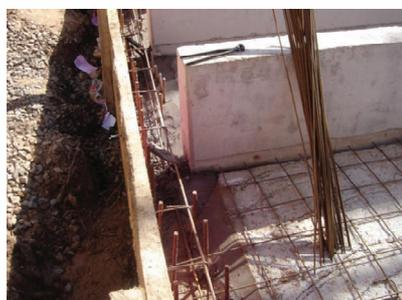
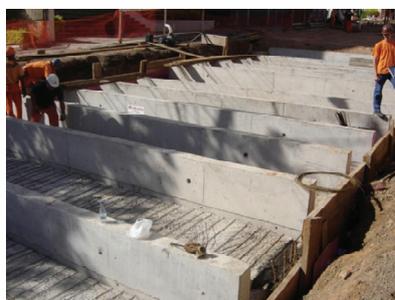
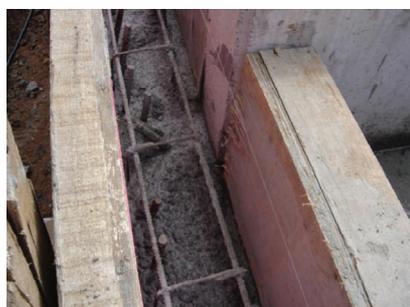
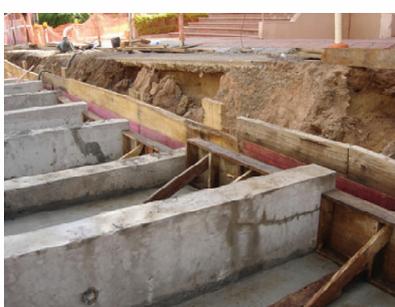
Crédito : DEP
Comentário da Comissão : armadura e formas no engaste da tampa com parede diafragma

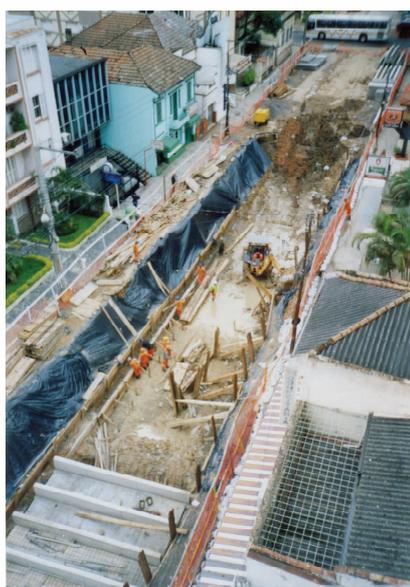
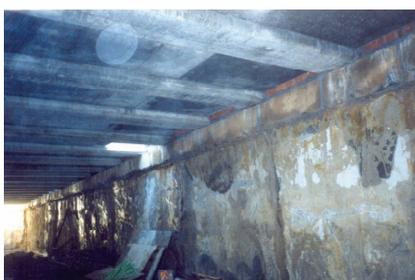
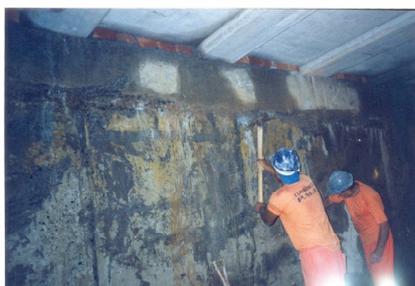
Crédito : Tania Faillace – Arquivo pessoal
Comentário da Comissão : aspecto da concretagem de parede diafragma na Rua Bordini ; constatação de evidências visuais de mau lançamento do concreto (segregação, ninhos, etc) através do aspecto da aparência superficial da parede
